# COMUNE DI BORGHETTO S.S.

## Piano Urbanistico Comunale *Progetto definitivo*

Allegato della descrizione fondativa (Art. 25 L.R. 04/09/97 n. 36)  
Analisi del sistema viario città centro

# analisi del sistema viario del centro città

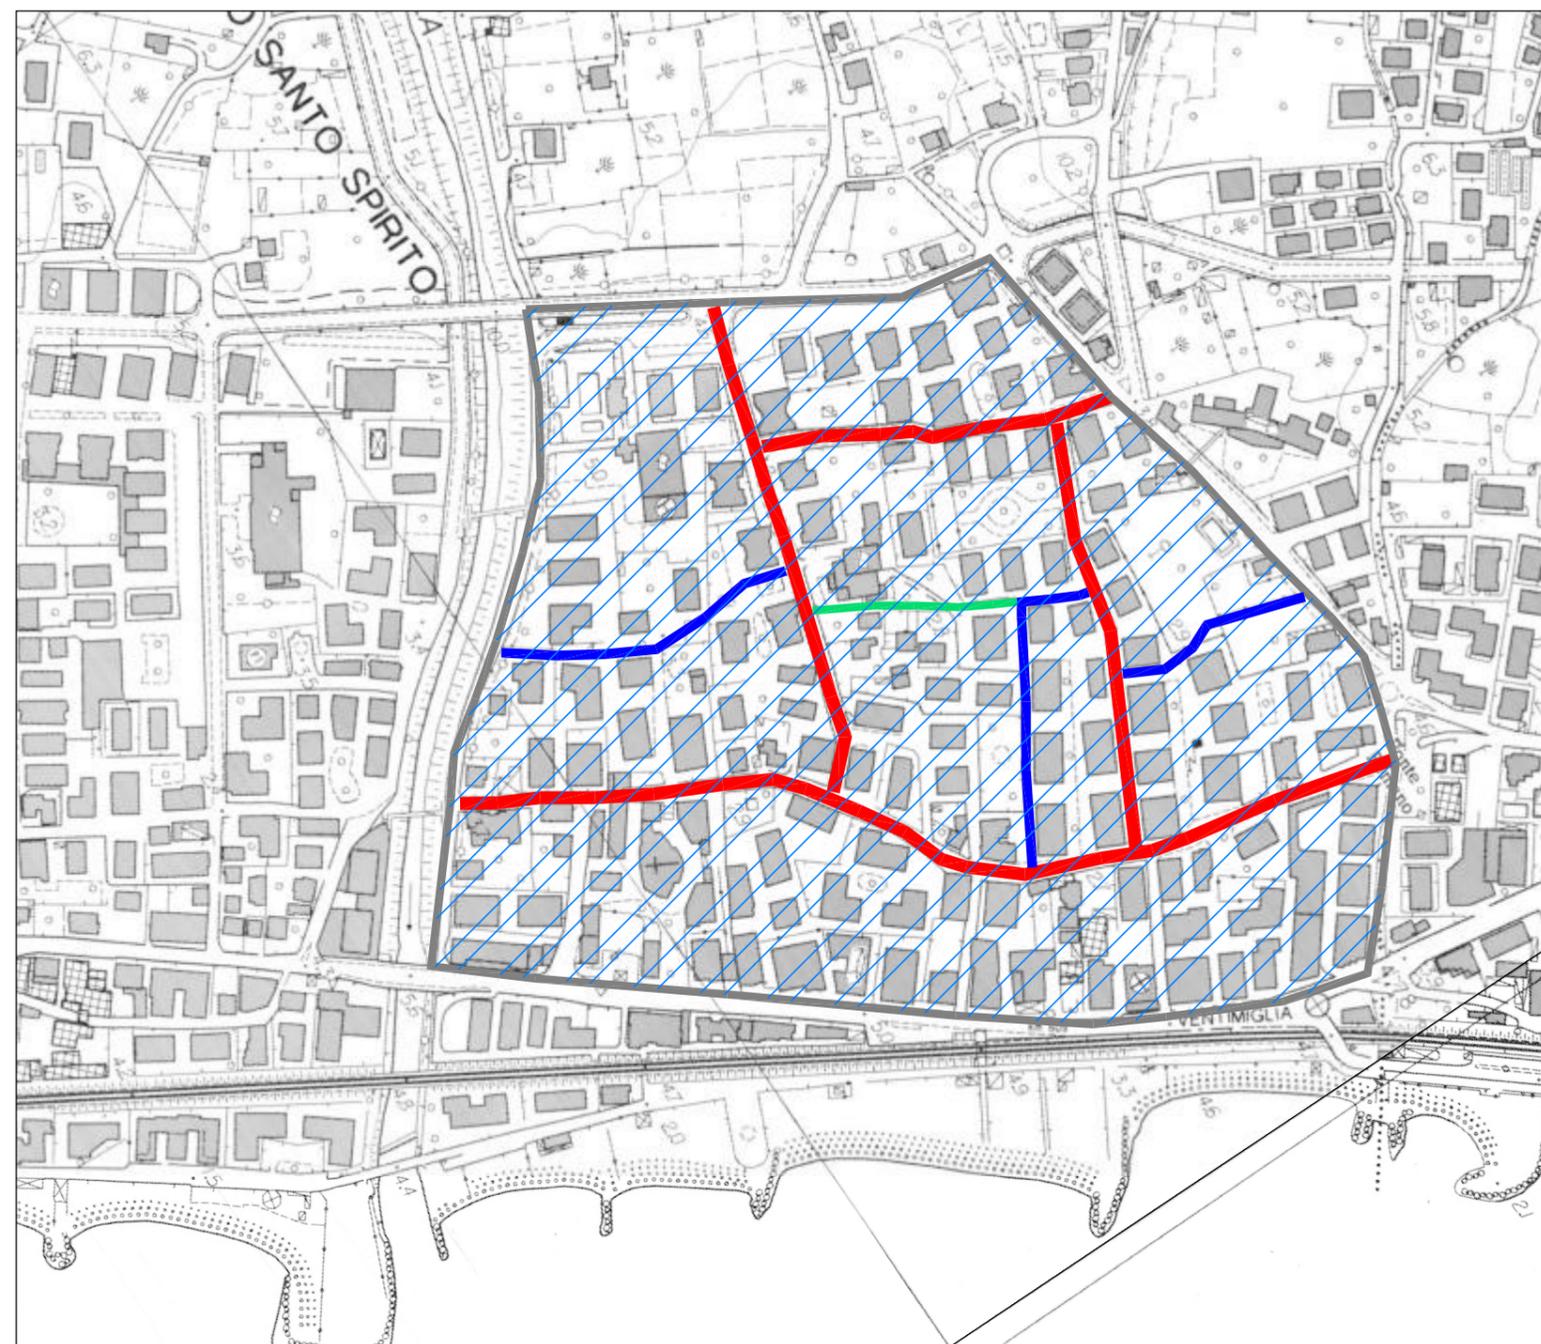
La porzione urbana oggetto di studio è delimitata da strade di scorrimento gerarchicamente superiori a quelle analizzate in quanto finalizzate al transito esterno al centro città: via Aurelia, corso Raffaello, via Mazzini, via Parioli.

L'area così delimitata è nettamente suddivisa in due porzioni dal torrente Varatella, che attraversa tutta la piana che caratterizza il territorio di Borghetto.

La parte a Levante del Varatella ha una maglia viaria caratterizzata da una maggiore sinuosità dei percorsi rispetto alla zona di levante, accostati ad un certo disordine nella posizione dei fabbricati, tra loro e rispetto alle stesse vie.

Si sono evidenziate carenze nei collegamenti e assenza di un sistema integrato e razionale di direzioni.

L'analisi delle vie esistenti ha portato ad alcune proposte di nuovi collegamenti atti a rendere più efficiente e funzionale l'intero sistema. Interventi mirati sulle sistemazioni, l'arredo urbano, il verde, i parcheggi, potranno altresì consentire un miglioramento della fruibilità anche pedonale, una più immediata lettura della gerarchia delle strade e un miglior orientamento nei movimenti, sia veicolari che pedonali.

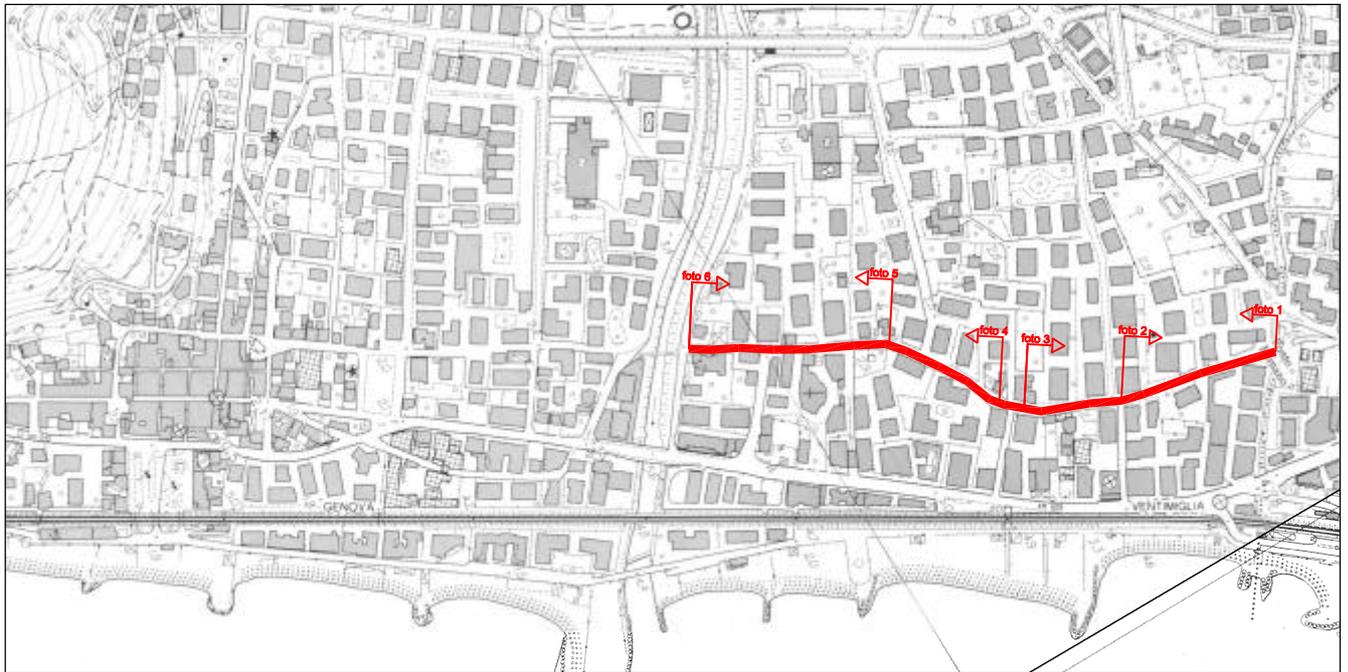
luogo

La via rappresenta, seguendo il tracciato di un antico percorso matrice, la principale direttiva di attraversamento interno alla città, in alternativa all'Aurelia. Si snoda longitudinalmente dal confine con Loano fino all'attuale ponte pedonale sul Varatella; la continuità veicolare oltre il torrente è possibile mediante il raccordo con l'Aurelia attraverso via Varatella.

assetto

**sviluppo**

- tracciato sinusoidale
- prevalente doppio senso di marcia
- larghezza carreggiata costante
- larghezza marciapiedi variabile

**sezione verticale**

- edifici intestati sul percorso con altezza di 5/6 piani, tipologia variabile
- balconi in aggetto a partire dal primo piano rialzato; altezza utile sottostante i balconi 4/4,5 ml
- edifici con piano attico / arretramento del fronte ultimo piano e relativo terrazzo di copertura

**sezione stradale**

- sezione stradale localmente più ampia per presenza parcheggi e cassonetti raccolta rifiuti differenziata
- larghezza marciapiedi variabile in funzione della presenza di parcheggi lungo il percorso ed all'arretramento degli edifici rispetto al filo strada

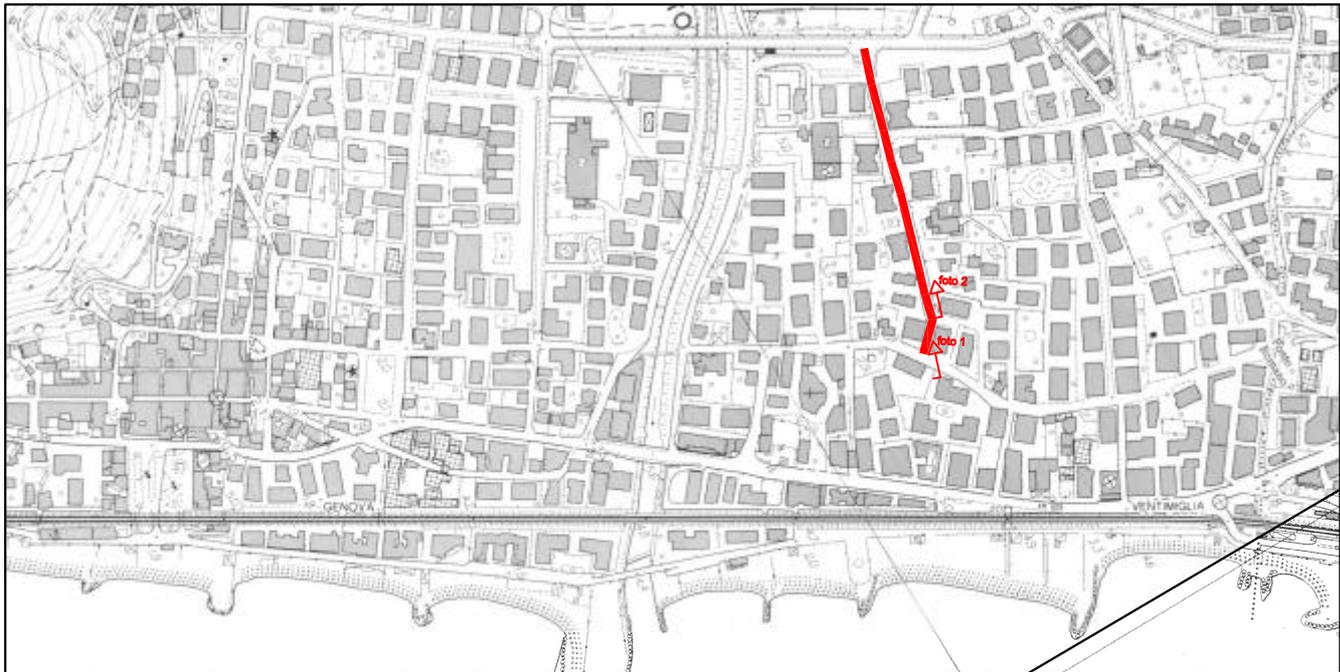
luogo

Principale asse di collegamento trasversale nella porzione di città a levante del Varatella; raccorda via Ponti alla sua parallela, Corso Leonardo Da Vinci, strada che delimita a monte il tessuto urbano corrispondente al centro città.

assetto

**sviluppo**

- tracciato prevalentemente rettilineo
- doppio senso di marcia
- sezione carreggiata costante (primo tratto/innesto con via Ponti più largo)
- larghezza marciapiedi variabile

**sezione verticale**

- edifici intestati sul percorso con altezza di 5/6 piani sul lato a ponente e 4/5 piani sul lato a levante; tipologia variabile
- balconi in aggetto a partire dal primo piano rialzato; episodi di altezza utile sottostante i balconi pari a soli 2 ml
- edifici con presenza di volume ascensore sulla copertura piana

**sezione stradale**

- sezione stradale generalmente costante con presenza di parcheggi sul lato est e posizionamento casuale cassonetti raccolta rifiuti.
- larghezza marciapiedi variabile in funzione dell'arretamento degli edifici rispetto al filo strada; parcheggi disposti a pettine nell'area antistante la scuola materna; nell'ultimo tratto verso monte eccessiva restrizione marciapiede

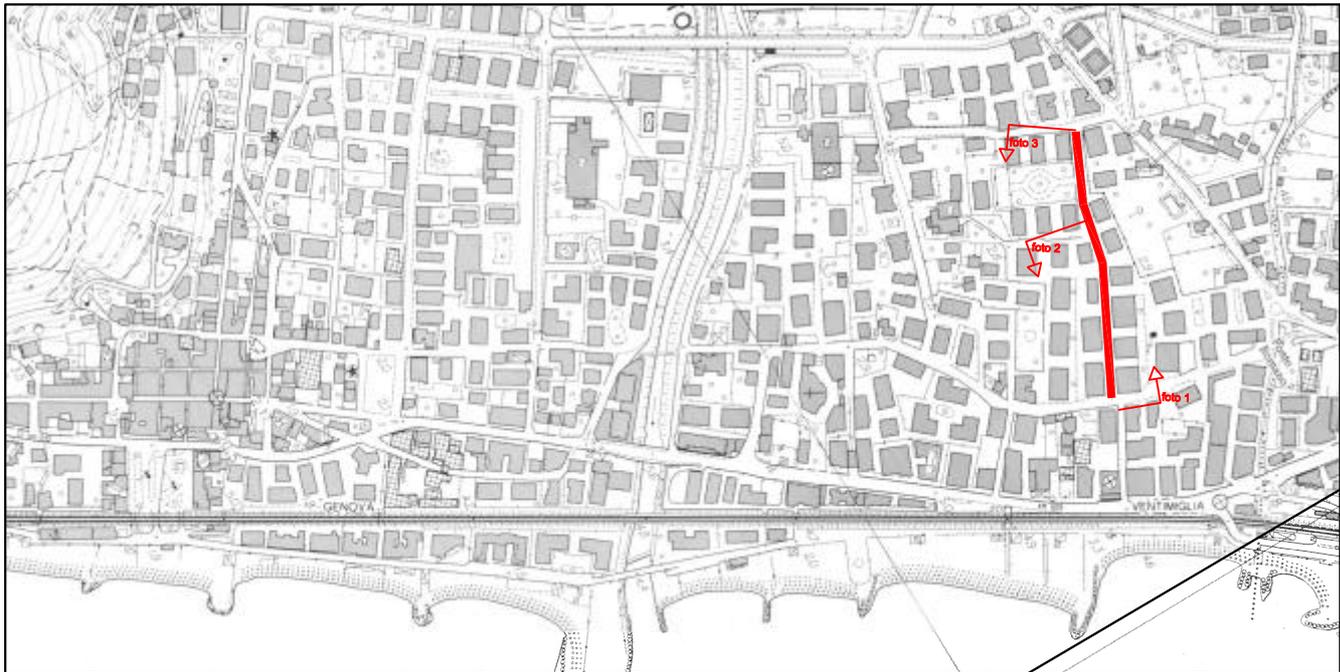
luogo

Asse di collegamento trasversale; raccorda via Ponti alla sua parallela, via Bologna, costituendo percorso veicolare gerarchicamente secondario; importante valenza di interconnessione tra gli edifici che costituiscono il cuore della zona residenziale

assetto

**sviluppo**

- tracciato prevalentemente rettilineo
- doppio senso di marcia
- sezione carreggiata costante
- larghezza marciapiedi costante sui due lati

**sezione verticale**

- edifici intestati sul percorso con altezza di 5/6 piani, tipologia piuttosto omogenea
- balconi in aggetto a partire dal primo piano rialzato; frequente **altezza utile sottostante i balconi pari a soli 2 ml (tutto il lato a levante)**
- edifici con piano attico / arretramento del fronte ultimo piano e relativo terrazzo di copertura

**sezione stradale**

- sezione stradale localmente più ampia per presenza parcheggi (lato ponente) e cassonetti raccolta rifiuti differenziata
- larghezza marciapiedi variabile in funzione della presenza di parcheggi lungo il percorso ed all'arretramento degli edifici rispetto al filo strada; il lato a levante presenta il marciapiede completamente coperto dall'aggetto dei balconi del primo piano creando effetto incumbente di "portico" per una altezza di soli 2 ml

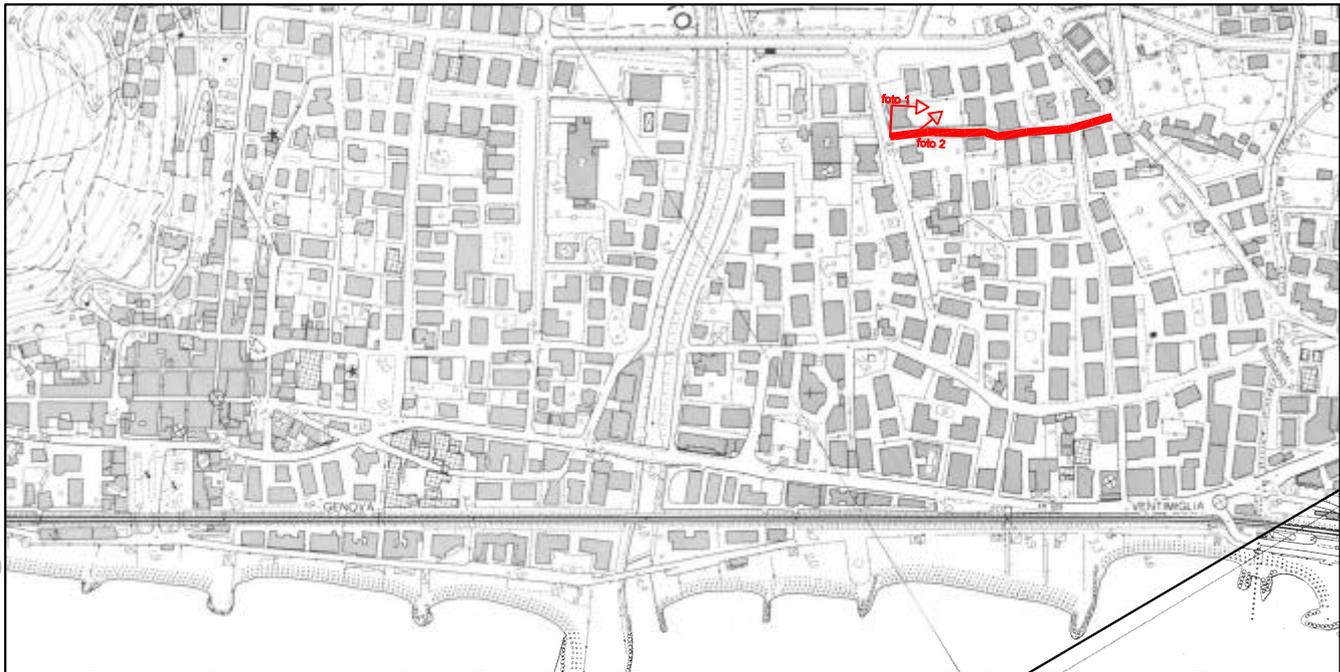
luogo

Asse di collegamento longitudinale parallelo a via Ponti; collega via Milano alla sua parallela, via Bologna, costituendo percorso veicolare gerarchicamente secondario; unico elemento di interconnessione intermedio del tessuto urbano intensivo lato levante

assetto

**sviluppo**

- tracciato prevalentemente rettilineo sagomato dalla posizione non regolare degli edifici
- doppio senso di marcia
- sezione carreggiata costante
- larghezza marciapiedi variabile

**sezione verticale**

- edifici intestati sul percorso con altezza di 4/5 piani, tipologia piuttosto omogenea
- balconi in aggetto a partire dal primo piano rialzato; frequente **altezza utile sottostante i balconi pari a soli 2 ml (su entrambi i lati)**

**sezione stradale**

- sezione stradale costante con parcheggi (lato sud) in linea lungo tutto il tratto - larghezza marciapiedi maggiore all'incrocio con via milano in funzione dell'arretramento degli edifici rispetto al filo strada; a nord, sempre presso l'incrocio con via Milano è presente un'area pubblica attualmente inutilizzata

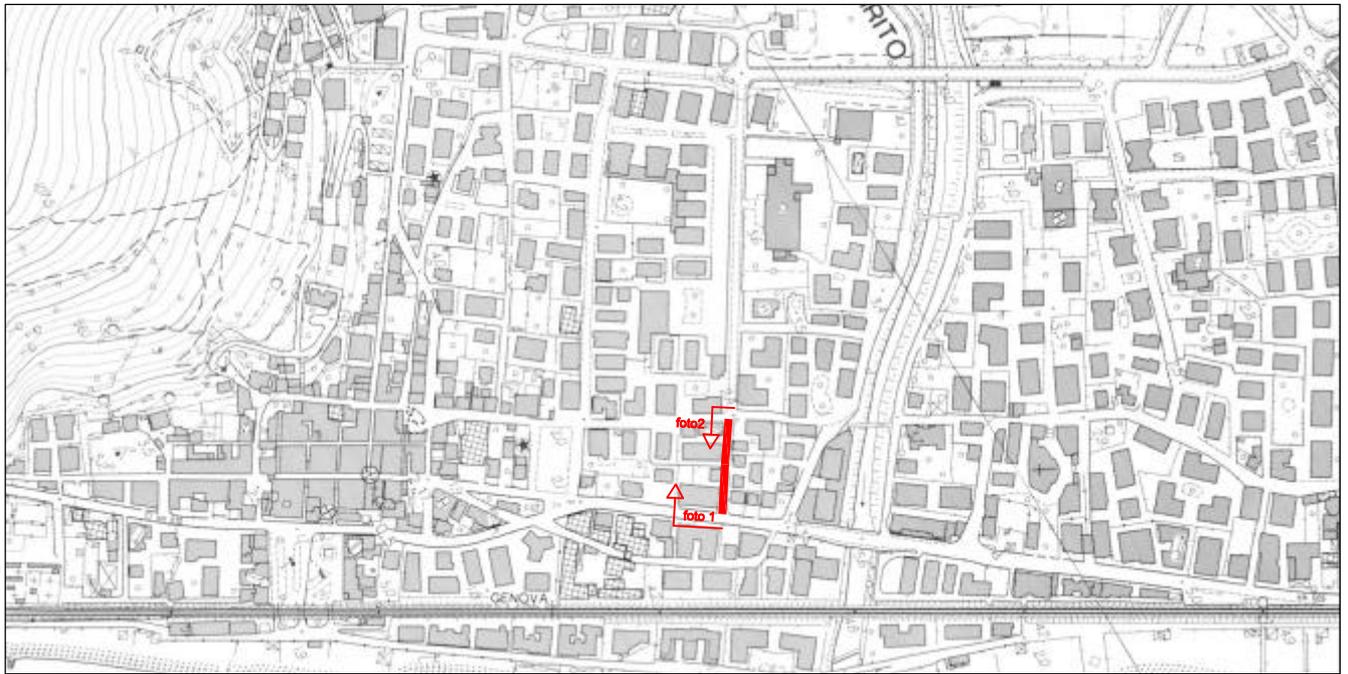
breve tratto viario di collegamento trasversale tra corso IV Novembre (via Aurelia) e la sua parallela interna al centro abitato, via Dante

la creazione di un marciapiede continuo sul lato a ponente, con idonei livelli onde consentire l'accesso ai box posti al piano terra e la previsione di un di arredo urbano più organico (fioriere antistanti i portoni di accesso agli edifici) possono migliorare la fruibilità pedonale della via.
